**福建三明名佑（福建）食品有限公司猪肉
制品加工智慧冷链物流设施建设项目
“3·31”较大火灾事故调查报告**

福建省人民政府事故调查组

2025年5月

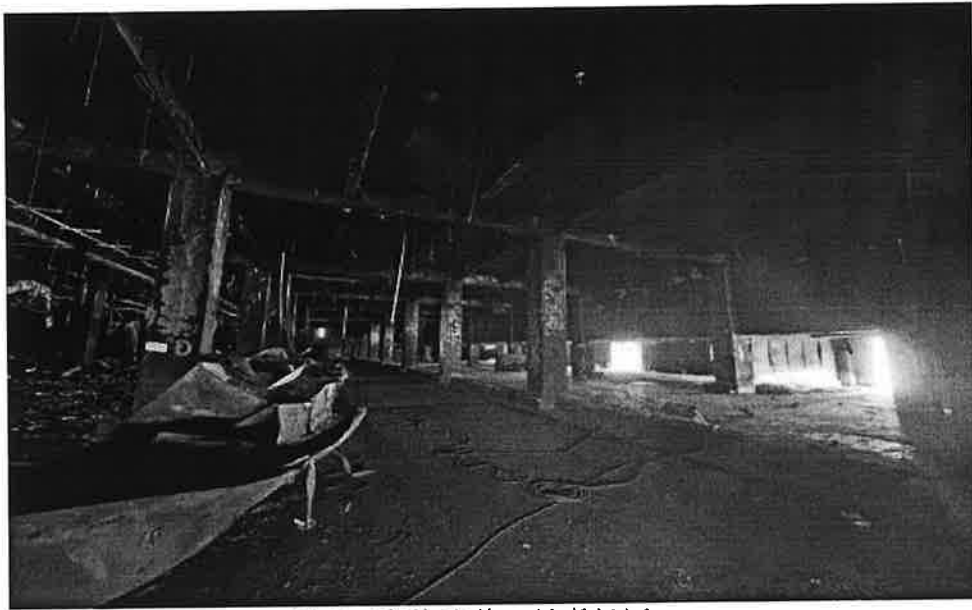
图1 事故建筑一层现场图

起火建筑为“名佑公司二期猪肉制品加工智慧冷链物流设施建设项目”，包含冷库和加工生产车间。冷库为单层建筑，设置高层货架，高度为23.8米，基本未过火。加工生产车间共4层，建筑高度为23.8米，其中一、二层南侧设有夹层。四层内部以烟尘附着沉积为主，未过火。三层西南角楼梯间防火门呈敞开状态，室内过火严重；东侧中部楼梯间防火门呈关闭状态，烟气未进入室内，烟熏痕迹较轻。二层夹层未见明显过火痕迹，吊顶、隔墙夹芯板受烟熏，夹芯板内部未有明火痕迹，但夹芯板表面碳化重于三层。二层、三层西侧地板并排开设两个220cm*300cm开口¹⁹，将建筑一、二、三层贯通，开口

内裸露钢筋上有厚重烟熏痕迹。建筑一层东南角楼梯间防火门呈敞开状态，楼梯间及室内有厚重烟熏且过火情况严重；一层吊顶夹芯板完全脱落。竣工验收合格的消防设施失去基本功能，建筑一、二、三层防火防烟分区未见到防火卷帘门、防火墙、挡烟垂壁等。事发时，起火建筑内共有 32 人，其中：水电安装班组 6 人、库板安装班组 12 人、制冷设备班组 8 人、管道切割班组 2 人、名佑公司现场巡查人员 4 人。

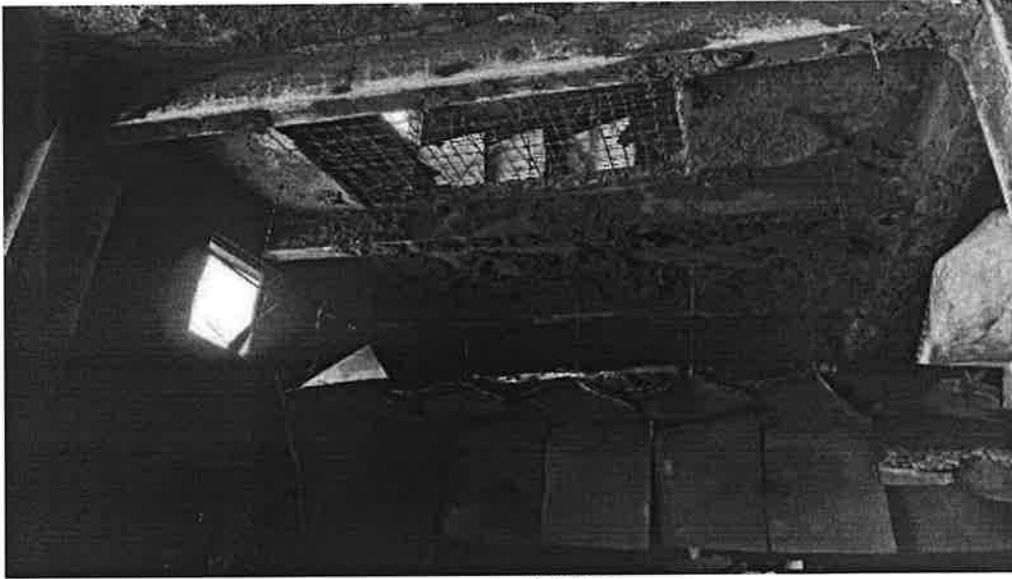
图 2 二、三层地板开设的孔洞

4. 存在事实上的“天然烟囱”效应。综合现场勘察、建筑施工图和询问笔录等情况，起火建筑主体结构竣工验收后，2024年8月左右，加工生产车间一、二、三层防火防烟分区防火卷帘门、防火墙、挡烟垂壁先后被全部拆除，加上二层、三层西侧地板并排开设两个 220cm*300cm 开口，将建筑一、二、三层贯通，且未作任何遮盖防护，相互影响作用形成一个“天然烟囱”。受“天然烟囱”的影响，大量聚氨酯泡沫燃烧所产生的黑毒气体和火焰，在极短的时间内充满建设项目所有楼层及角落。

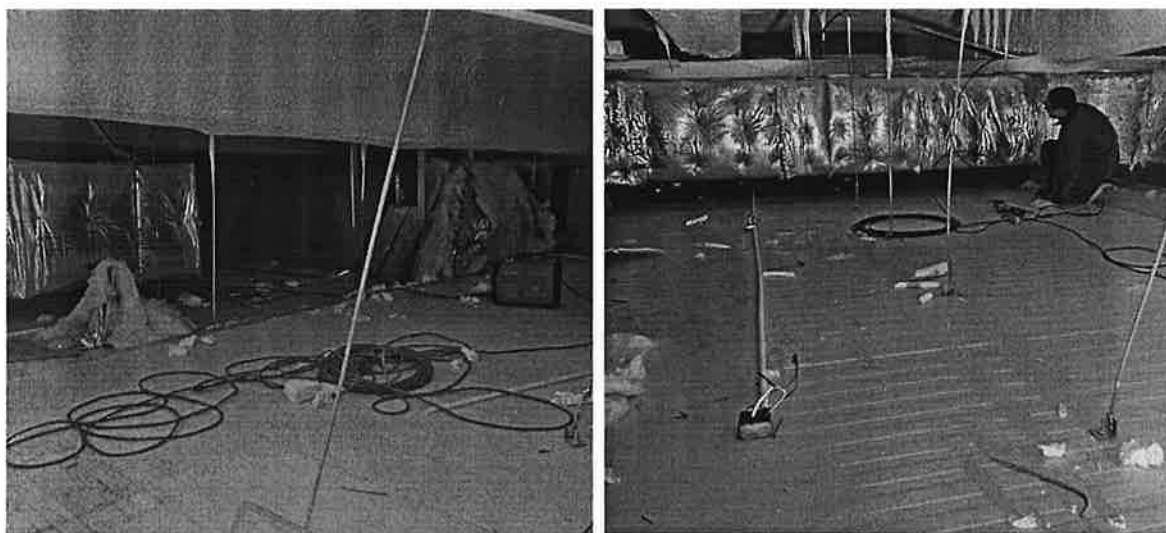
图 3 排烟管道切割作业前后报工图片

1. **切割点周边存在可燃物。**综合张泽龙切割前后发送的任务完成证据图片、检测检验结果、建筑施工图和询问笔录等情况，顶棚和横梁侧面均喷涂一层5 cm厚的B₂级（各项评

价指标接近 B₃ 级) 的聚氨酯泡沫; 溅流在排烟管道及地上的聚氨酯泡沫残留物未及时清理干净, 有的部位存在细长的聚氨酯泡沫“钟乳石柱”; 切割时撕扒下来的牛皮纸铝膜分离后的牛皮纸杂乱丢弃在切割点附近²¹, 有的部位特别是排烟管道底部牛皮纸铝膜分离后的牛皮纸没有撕扒干净。

温喷溅火花和排烟管道切割处底部蓄积的炽热高温能量引燃散落在地上或残留在排烟管道上的牛皮纸铝膜上的牛皮纸，接着引燃作业现场周围未清理的可燃物及聚氨酯喷泡施工遗留在排烟管道表面上的残留物等，顺着聚氨酯泡沫施工所形成的“钟乳石柱”、贴近排烟管道的横梁侧面引燃顶棚燃点为 235℃的聚氨酯泡沫。
